放射能除染実践結果報告書

安心安全プロジェクト
代表 吉田 邦博

対象場所: 私立よつば保育園

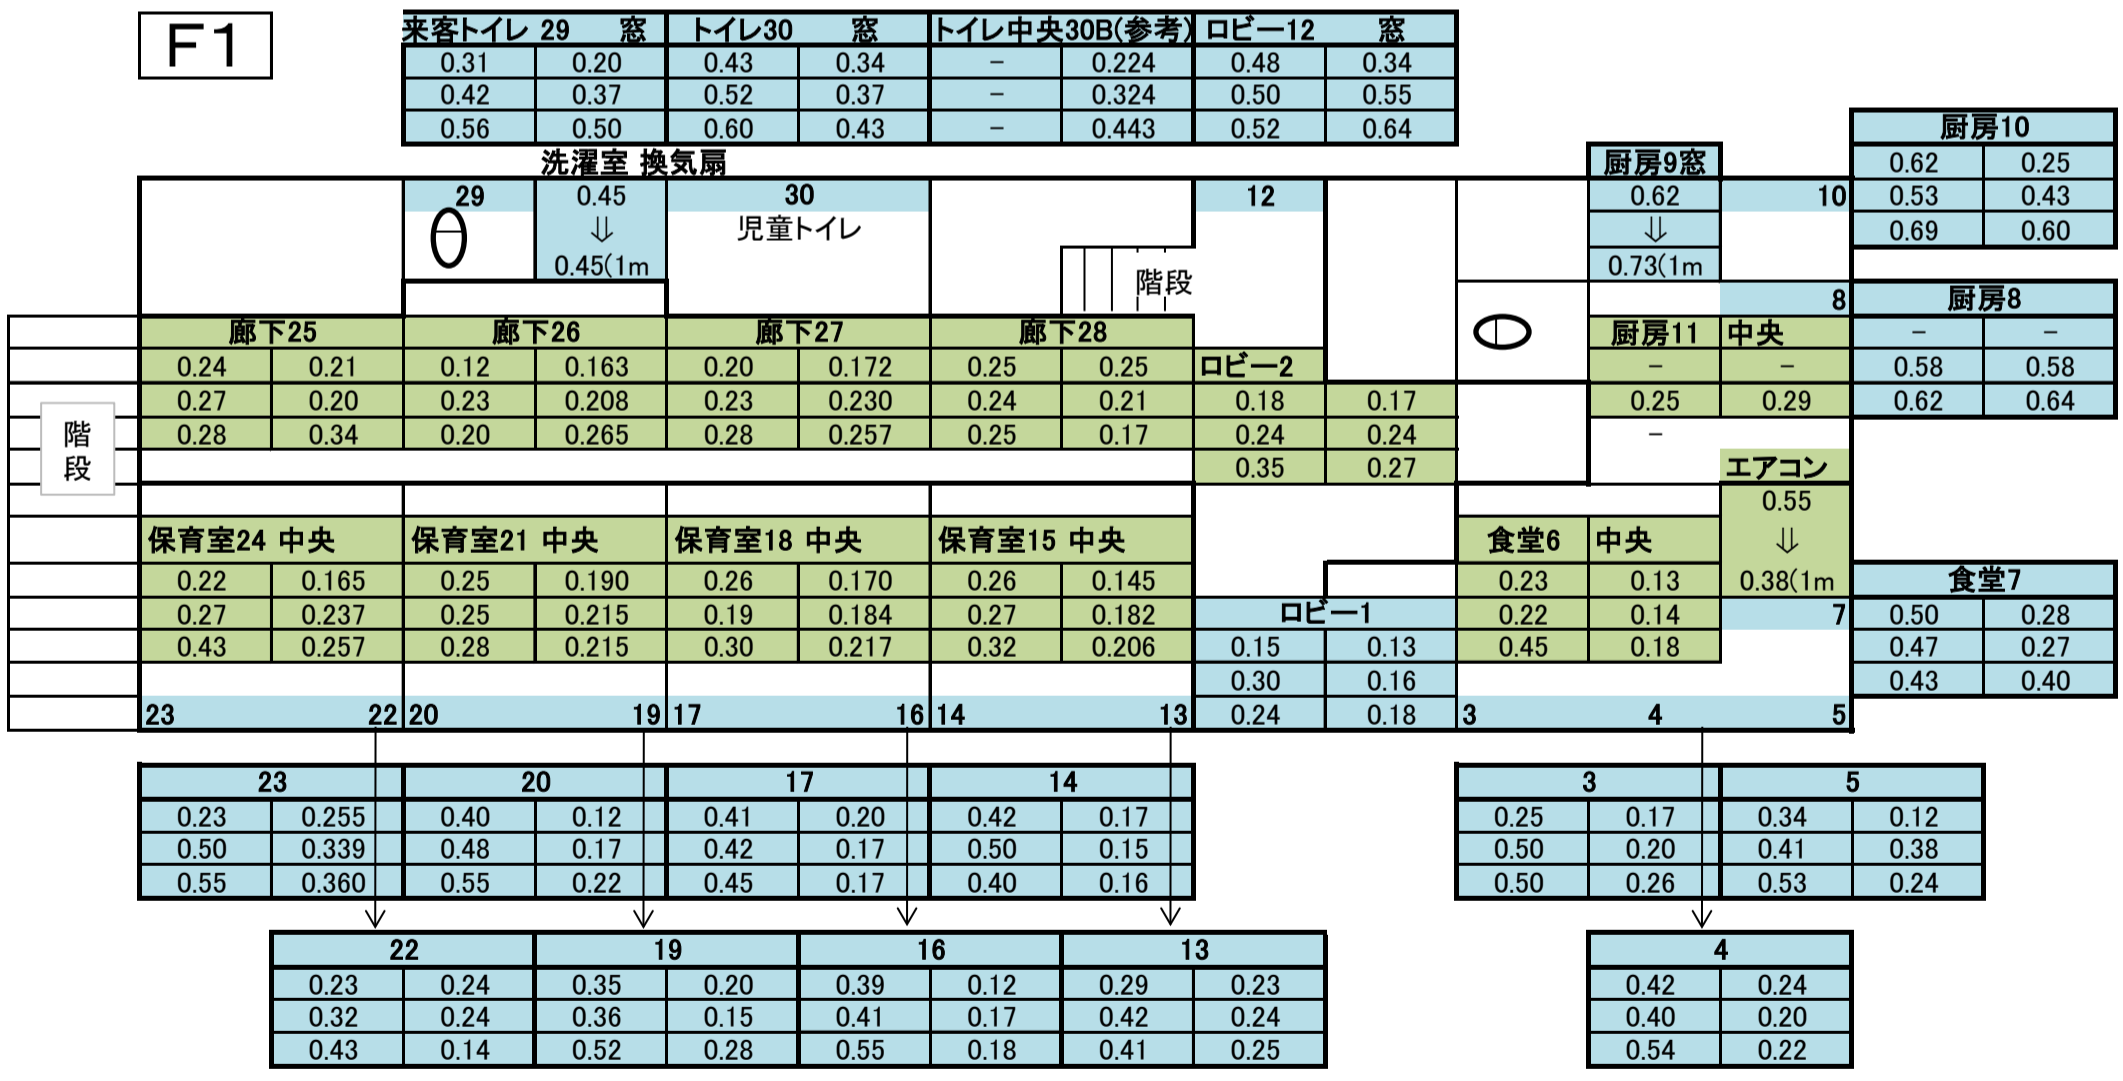
レイアウト全ポイント測定資料

(建屋レイアウトに沿って表示)

凡例

- 二階屋根(トタン葺き)
- 雨樋
- 壁周辺(壁:サイディング/アクリル塗装)
- 三和土(コンクリート舗装)
- 土面(園庭)
- 敷地境界/緑地接地帯
- 花壇/雑草地

凡例 室内中央部 窓側

| 測定間の距離 | | 廊下:5m間隔 各室中央・隅 | |

注)室内構造上,測定が出来ない部位については3レベルの高さの内可能な高さを選択測定している

1. 目標値達成状況(レイアウト全ポイント測定資料1・2参照すると理解しやすい)

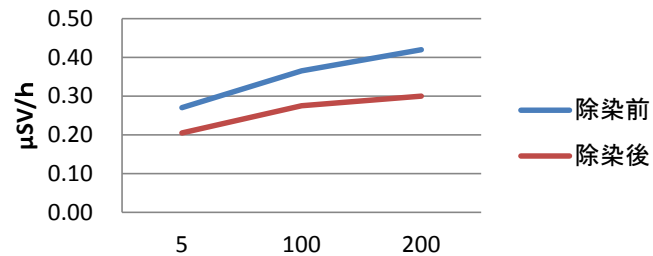
室内除染前後

4) 室内平均除染実績(資料3 室内測定値集約DATA参照)

- ①目標とした園児行動範囲における1m空間除染後放射線量 $0.3 \mu\text{Sv/h}$ 以下を、除染後平均放射線量率 $0.27 \sim 0.28 \mu\text{Sv/h}$ と達成することができた。
- ②目標値は達成したが、除染前の値も低く除染後平均放射線量率の低減率は20~27%にとどまった。この低減された要因は周辺の洗浄、汚染土除去、隣地草地の草刈りなどの複合作業により達成されたものと推定され、内外とも比較的低線量である環境における室内の放射線量率を低減させることの難しさを示している。
